In der Gruft wird's bald richtig schön

Sanierungsarbeiten in Sakristei, Gruft und Unterbau der Aldersbacher Asamkirche haben begonnen – Schrankanlage in Sakristei abgebaut

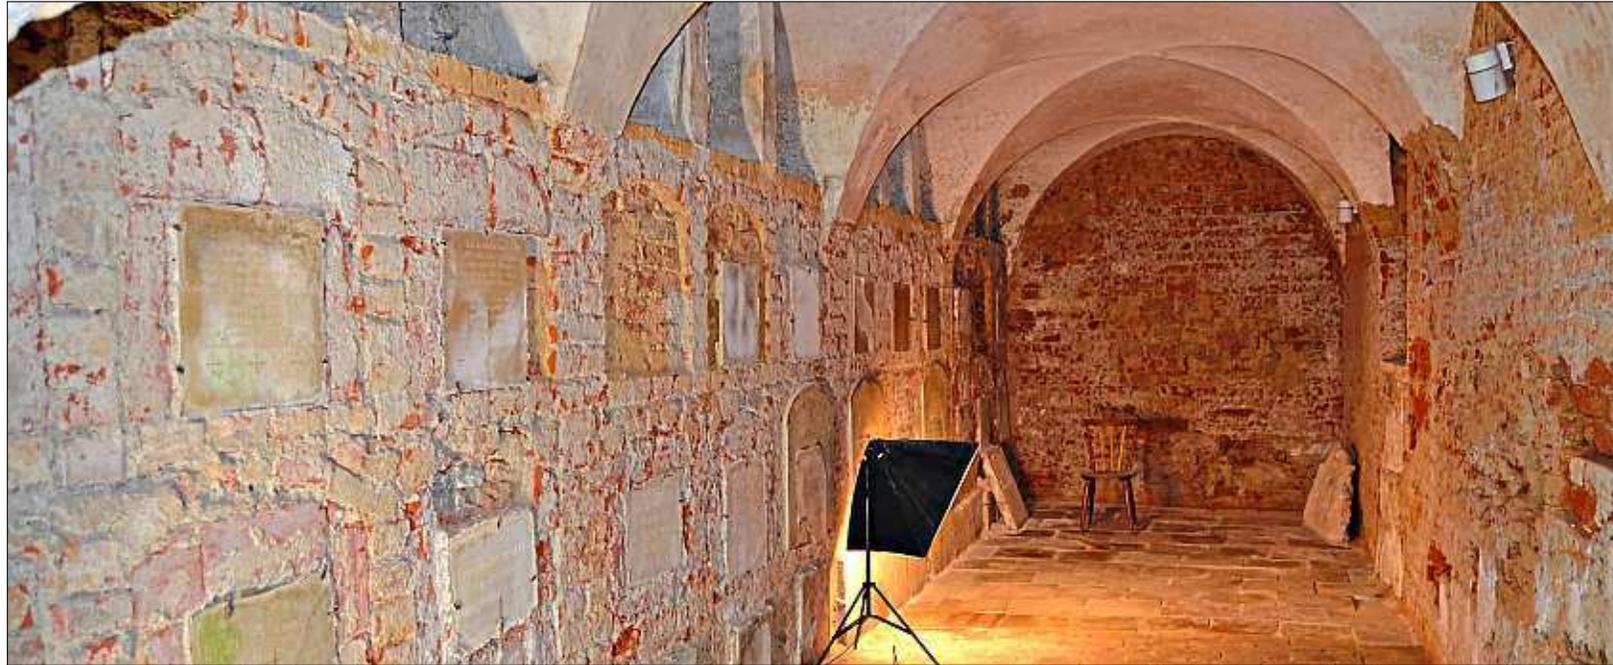
Aldersbach. Die Innensanierung der Aldersbacher Pfarrkirche Mariä Himmelfahrt schreitet weiter voran. Jetzt ist im Kirchenraum, in der Gruft, wo sich die Ruhestätten der Zisterzienser-Äbte befinden, und im dazugehörigen Treppenabgang der Putz herunter. „Damit können die Mauerwerksflächen gereinigt, mittels Kompressen entsalzt und dann neu verputzt werden“, wie Leitender Baudirektor Norbert Sterl vom Staatlichen Bauamt Passau mitteilt. Die Wandputze waren durch aufsteigende Feuchtigkeit bis auf eine Höhe von drei Meter beschädigt.

In der Gruft haben Arbeiter den Wandputz abgenommen. Nun können als nächster Arbeitsschritt die Mauerflächen gereinigt werden. – Fotos: Rankl

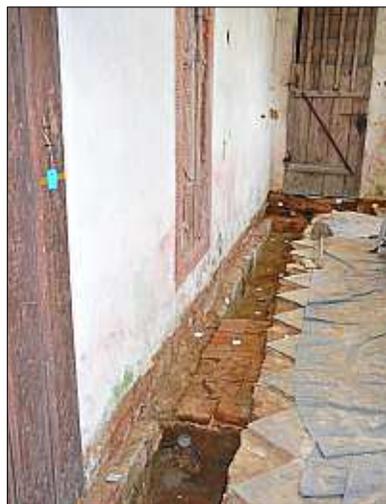
Für die Installation von Leitungen wurden Gräben ausgehoben.

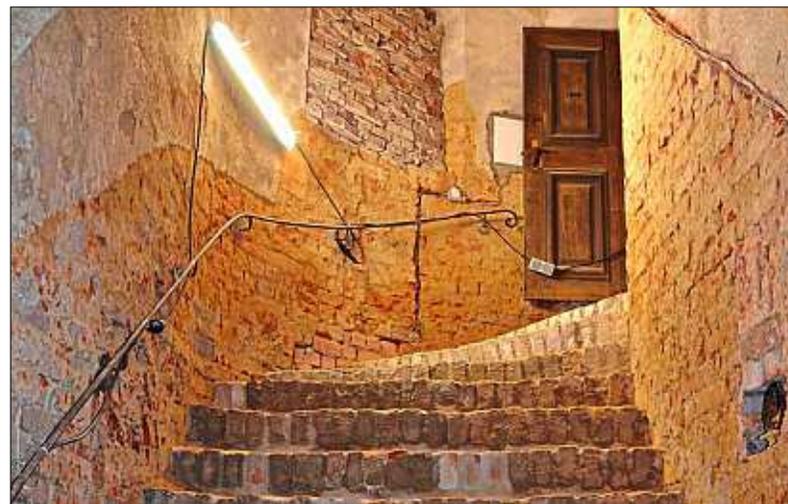
Im Treppenabgang zur Gruft liegt ebenfalls die Mauer frei. Wo es nötig ist, wird sie mit Hilfe von Kompressen entsalzt, danach neu verputzt.

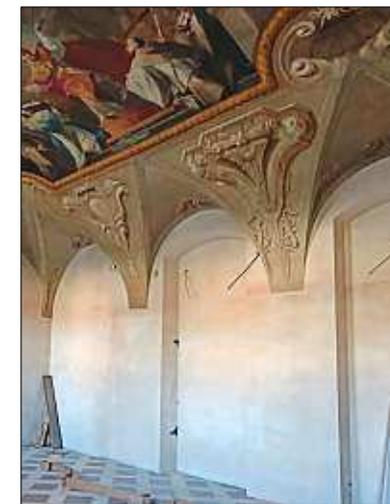
In der Sakristei wurde die mehrflügelige Schrankanlage abgebaut.
