# Spätgotische Malkunst im Kirchturm entdeckt

Kunstwerke aus dem 16. Jahrhundert waren unter Tünche verborgen – Bauamt will sie über eine Treppe zugänglich machen

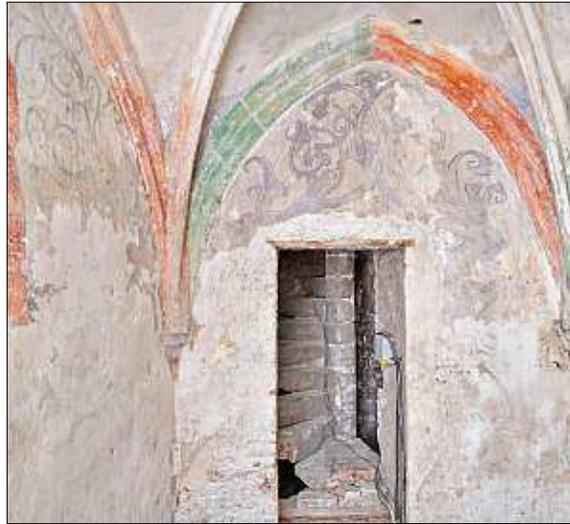
**Gotische Wandmalerei** im ersten Turmobergeschoss des Kirchturms. – Fotos: Peda

das Jahr 1518 datieren lässt, erstreckt sich über vier Schildbogenwände, das Kreuzrippengewölbe sowie die Laibungen des ehemaligen gotischen Zugangs und der Fensteröffnung. Die unter barocker Tünche verborgenen Darstellungen, Figuren und Blumenmuster, wurden mittels Einsatz von ultraviolettem Licht im Rahmen der vorbereitenden Untersuchungen entdeckt, die das Staatliche Bauamt Passau im Zusammenhang mit dem geplanten Einbau einer Treppe im Kirchturm durchführen ließ.

Dann war Filigranarbeit erforderlich: Einige Abblätterungen der Tünche und durchscheinende Konturen erlaubten erste Einblicke. Rein mechanisch mit einem Skalpell wurde die Übermalung abgetragen. „Neben der eigentlichen Freilegung lag das Hauptau-

genmerk der Restaurierungsmaßnahme auf dem Erhalt der Malerei und des Putzbestands. Die in den vergangenen Jahrhunderten immer wieder vorgenommenen Eingriffe in die Bausubstanz, aber auch die Bewegungen des Glockenstuhls beim Läuten hatten zu Schäden an den Wandputzen geführt und eine Sicherungsmaßnahme notwendig gemacht“, so Sterl. In Abstimmung mit den Denkmalpflege-Behörden wurden größere Fehlstellen mit Kalkputz geschlossen und gelöste Putzfragmente gesichert, an einigen wenigen Stellen auch behutsam retuschiert.

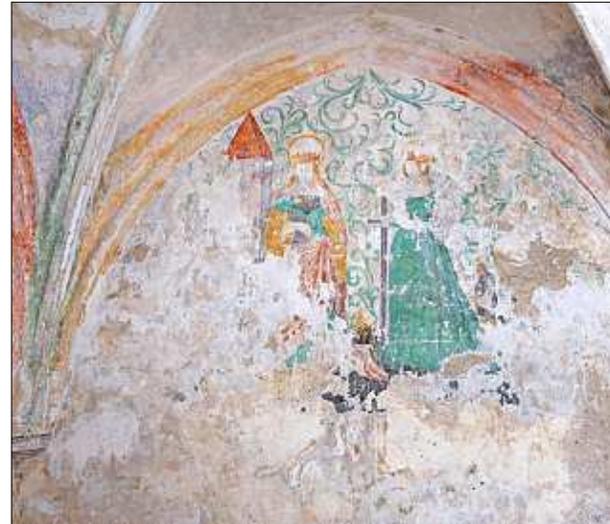
**Ranken aus Laubwerk** umrahmen die hl. Barbara (mit dem Turm) und die hl. Katharina (mit Rad und Schwert).
