Es kommt Licht ins Dunkel

PASSAU

Über die mittelalterliche Baugeschichte des Passauer Doms war bislang wenig gesichert. Die Neuelektrifizierung lieferte spannende Erkenntnisse.

VON JÉRÔME ZAHN

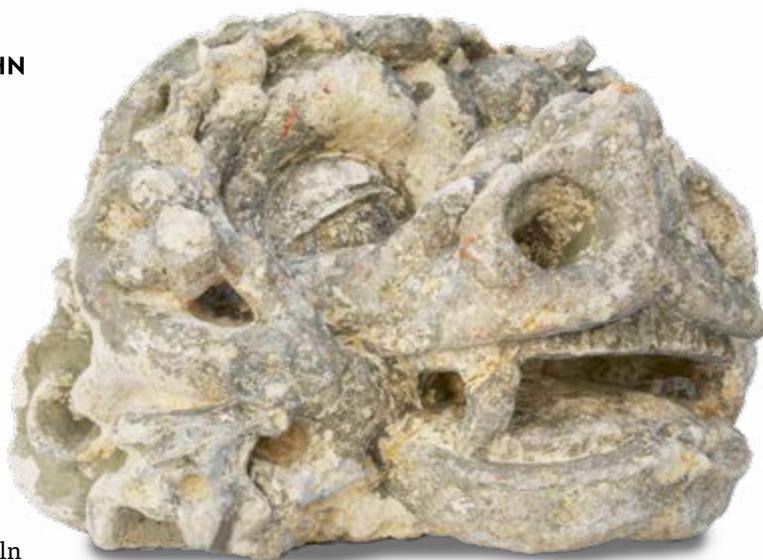
Passauer Dom, Blattmaske, Konsole vermutlich des 15. Jahrhunderts, beim barockzeitlichen Wiederaufbau in Zweitverwendung als Baumaterial eingebracht, hier zur Fundierung einer Stufe im nördlichen Querhaus
Foto: Staatliche Dombauhütte Passau

Unmittelbar fassbar wurde der beim Stadtbrand des 17. Jahrhunderts verlorene gotische Innenraum nicht nur anhand zahlreicher Architekturteile und vereinzelter Bauplastik (Abb. S. 35), einschließlich ihrer Farbfassung, des während der barockzeitlichen Wiederaufbauphase als Füllschicht eingebrachten Abbruchschutts, sondern auch im ehemaligen Fußboden des Doms. Das vormalige Bodenniveau konnte einen knappen Meter unter dem heutigen ermittelt und der zweifarbige Natursteinbelag bereichsweise sogar in Funktionslage freigestellt werden (Abb. S. 38). Dabei wurde der gotische Fußboden an die bestehenden älteren Türme herangeführt und jeweils ein östlicher Zugang aus dem Inneren der Seitenschiffe ausgebildet. Für einen darunterliegenden, in zwei Sondagen freigelegten älteren Bodenbelag konnte der Bauzusammenhang zum aufgehenden Mauerwerk der Türme nicht unmittelbar belegt werden, scheint ausweislich des Mörtels aber wahrscheinlich und wird vorübergehend vorsichtig gleichfalls als vorgotisch / romanisch angesprochen.

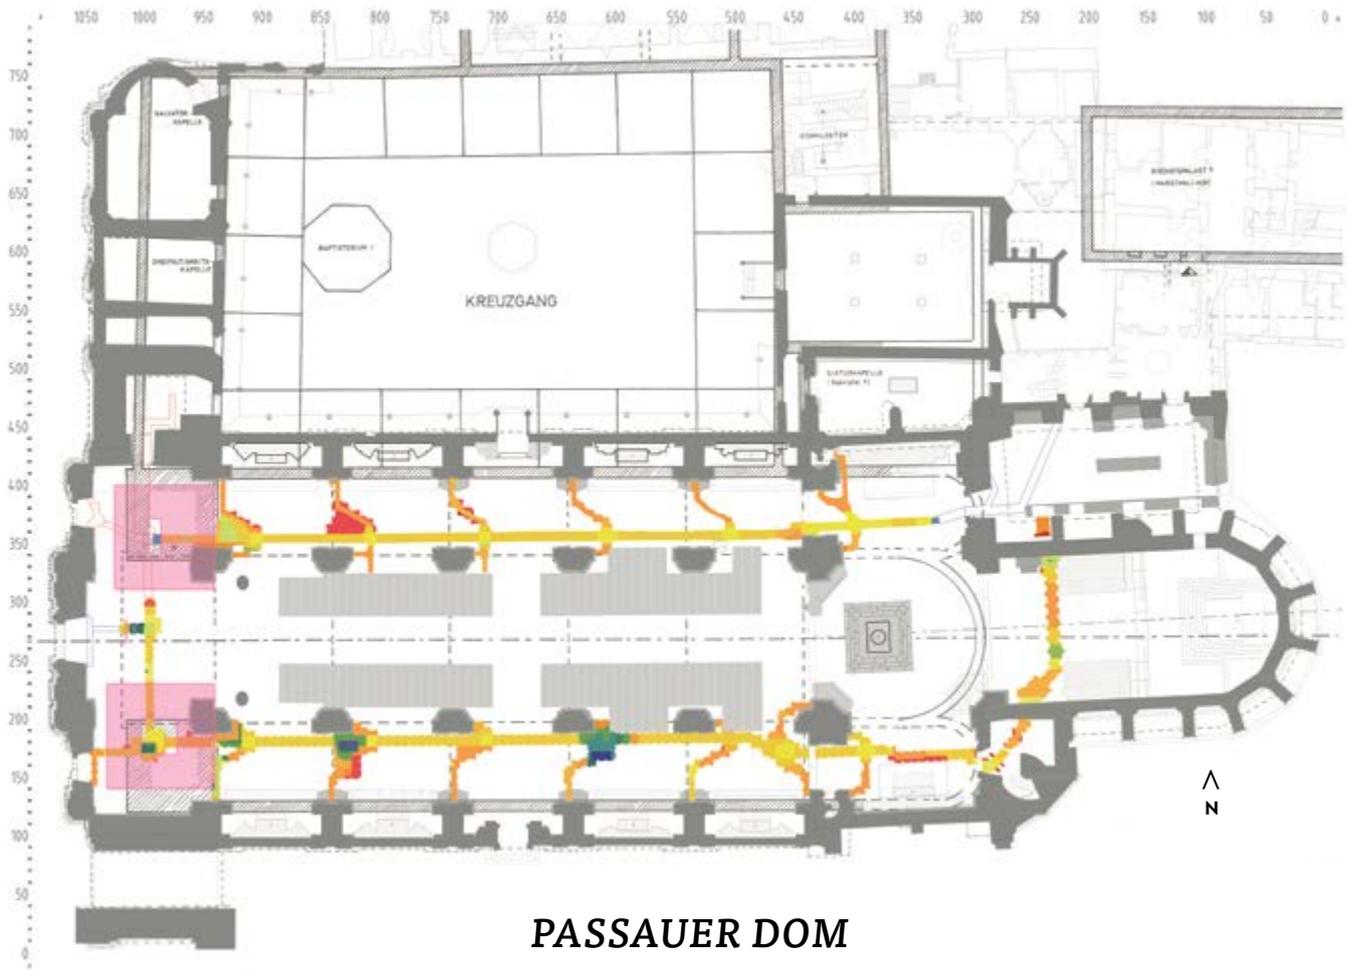
PASSAUER DOM

GRUNDRISS MIT KARTIERUNG DER 2019 ERFOLGTEN BODENEINGRIFFE

Grabungsbereiche 2019
Tiefe in cm (Bezugshöhe
OKFF ±0,0)

Romanischer Vorgängerbau, Rekonstruktion Wildner nach Strukturanalyse, 1983
-

Vorgängerbau, Rekonstruktion nach Grabungsbefund, 2019
-

laufende Grabungsarbeiten
-

geplante Grabungsarbeiten
- Grundriss/Kartierung: Staatliche Dombauhütte Passau

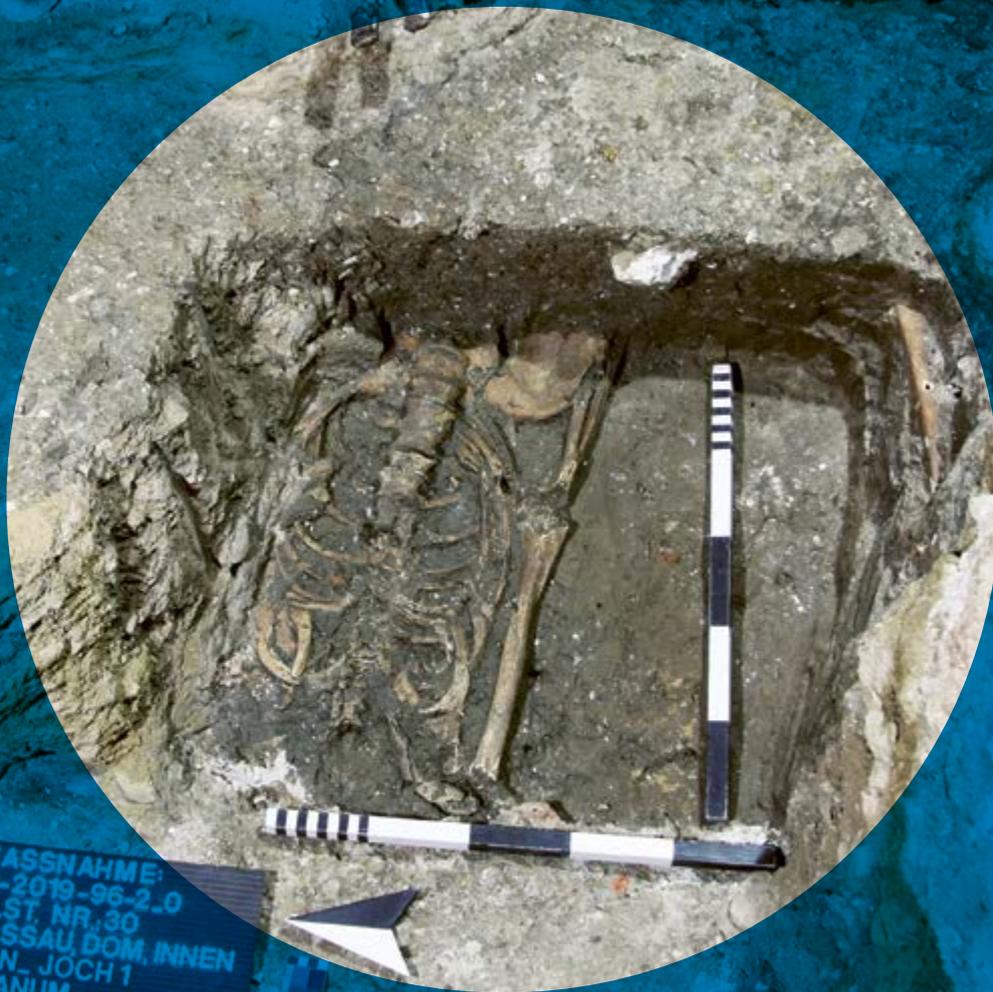
MASSNAHME:
M-2019-96-2.0
FLST. NR. 30
PASSAU, DOM, INNEN
SSN. JOCH 1
PLANUM
X1033 Y367 Z25
2019/12/06

Passauer Dom, nördliches Seitenschiff, Joch 1 – Bestattung in situ, zweifach gestört, erstmalig durch die Anlage des Vorgängerturms (östlich, Fußende) und erneut um 1670 beim Neubau der weiter nach Westen verschobenen Fassade (Kopfende)

Eine gänzlich neue Ausgangslage zur Einordnung und genaueren Datierung der erhaltenen Reste der Vorgängertürme ergibt sich jetzt allerdings durch mehrere angeschnittene und freigelegte Körpergräber im Bereich der ehemaligen Westtürme. Die Bestattungen waren durch die Anlage der beiden Vorgängertürme gestört worden und erlauben unmittelbar eine vorsichtige relative Datierung. Die beobachteten aufgehenden Turmmauern sind dabei gegen die Baugrubenwände gemauert worden, die die Grabgruben, darunter auch ein Kammergrab, überschnitten und teilweise zerstört haben. Eine Bestattung wurde sowohl durch die Anlage des ehemaligen nördlichen Westturms als auch die spätere Fundamentierung der barockzeitlichen Westfassade beschnitten (Abb. S. 37). Zur Entstehungszeit der Vorgängertürme griff man offensichtlich deutlich über einen bestehenden älteren Kirchenbau nach Westen aus. Die beigabenlosen Bestattungen und verlagertes Knochenmaterial, überwiegend Kinder und weibliche Individuen im Alter zwischen 9 Monaten und ≥ 60 Jahren, deuten in Verbindung mit ihrem stratigrafischen Verhältnis zum Bau darauf hin, dass es sich um „gewöhnliche“ Gräber handelt, die, ehemals außerhalb der Bischofskirche, einem Friedhof zuzurechnen sind.

Hinsichtlich der Datierungsfragen lässt sich aus dem relativen Zusammenhang unmittelbar ein *terminus post quem* für die Entstehung der Türme ableiten. Außerdem würden die Bestattungen als Gräberfeld inner- und unterhalb des heutigen Baus darauf hinweisen, dass dem Dom an dieser Stelle eine Friedhofskirche vorausgegangen sein könnte, deren Entstehung zumindest in einem etwas weiteren zeitlichen Zusammenhang mit den Bestattungen steht. Irene Mittermeier wies bereits 1993 darauf hin, dass der Domberg erst in frühmittelalterlicher Zeit zum geistlich-kirchlichen Zentrum avanciert sein könnte und sich erst zunehmend zu einem Gegenpol des östlich gelegenen spätantiken Ortskerns Batavis entwickelte. Mit der Datierung des Knochenmaterials mittels ^{14}C -Daten können weiterführende Überlegungen und Interpretationen des Baubefunds in Zusammenschau mit den urkundlichen Nachrichten hierzu entsprechend zuverlässiger vorgenommen und belastbarer begründet werden (die ^{14}C -Datierungen lagen bei Redaktionsschluss noch nicht vor).

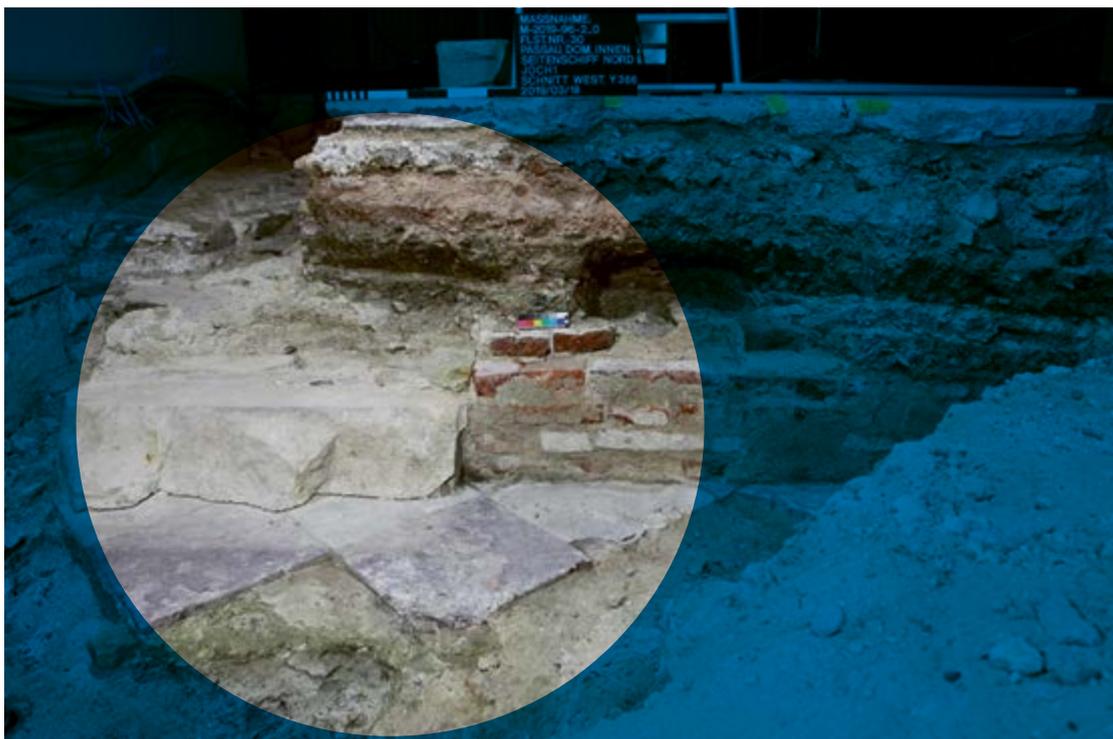
Passauer Dom, nördliches Seitenschiff, Joch 2, gotischer Fußboden des 14./15. Jahrhunderts in Funktionslage, knapp 1 m unter dem bestehenden barockzeitlichen Fußbodenniveau, hier im Anschluss an den ehemaligen nördlichen Westturm

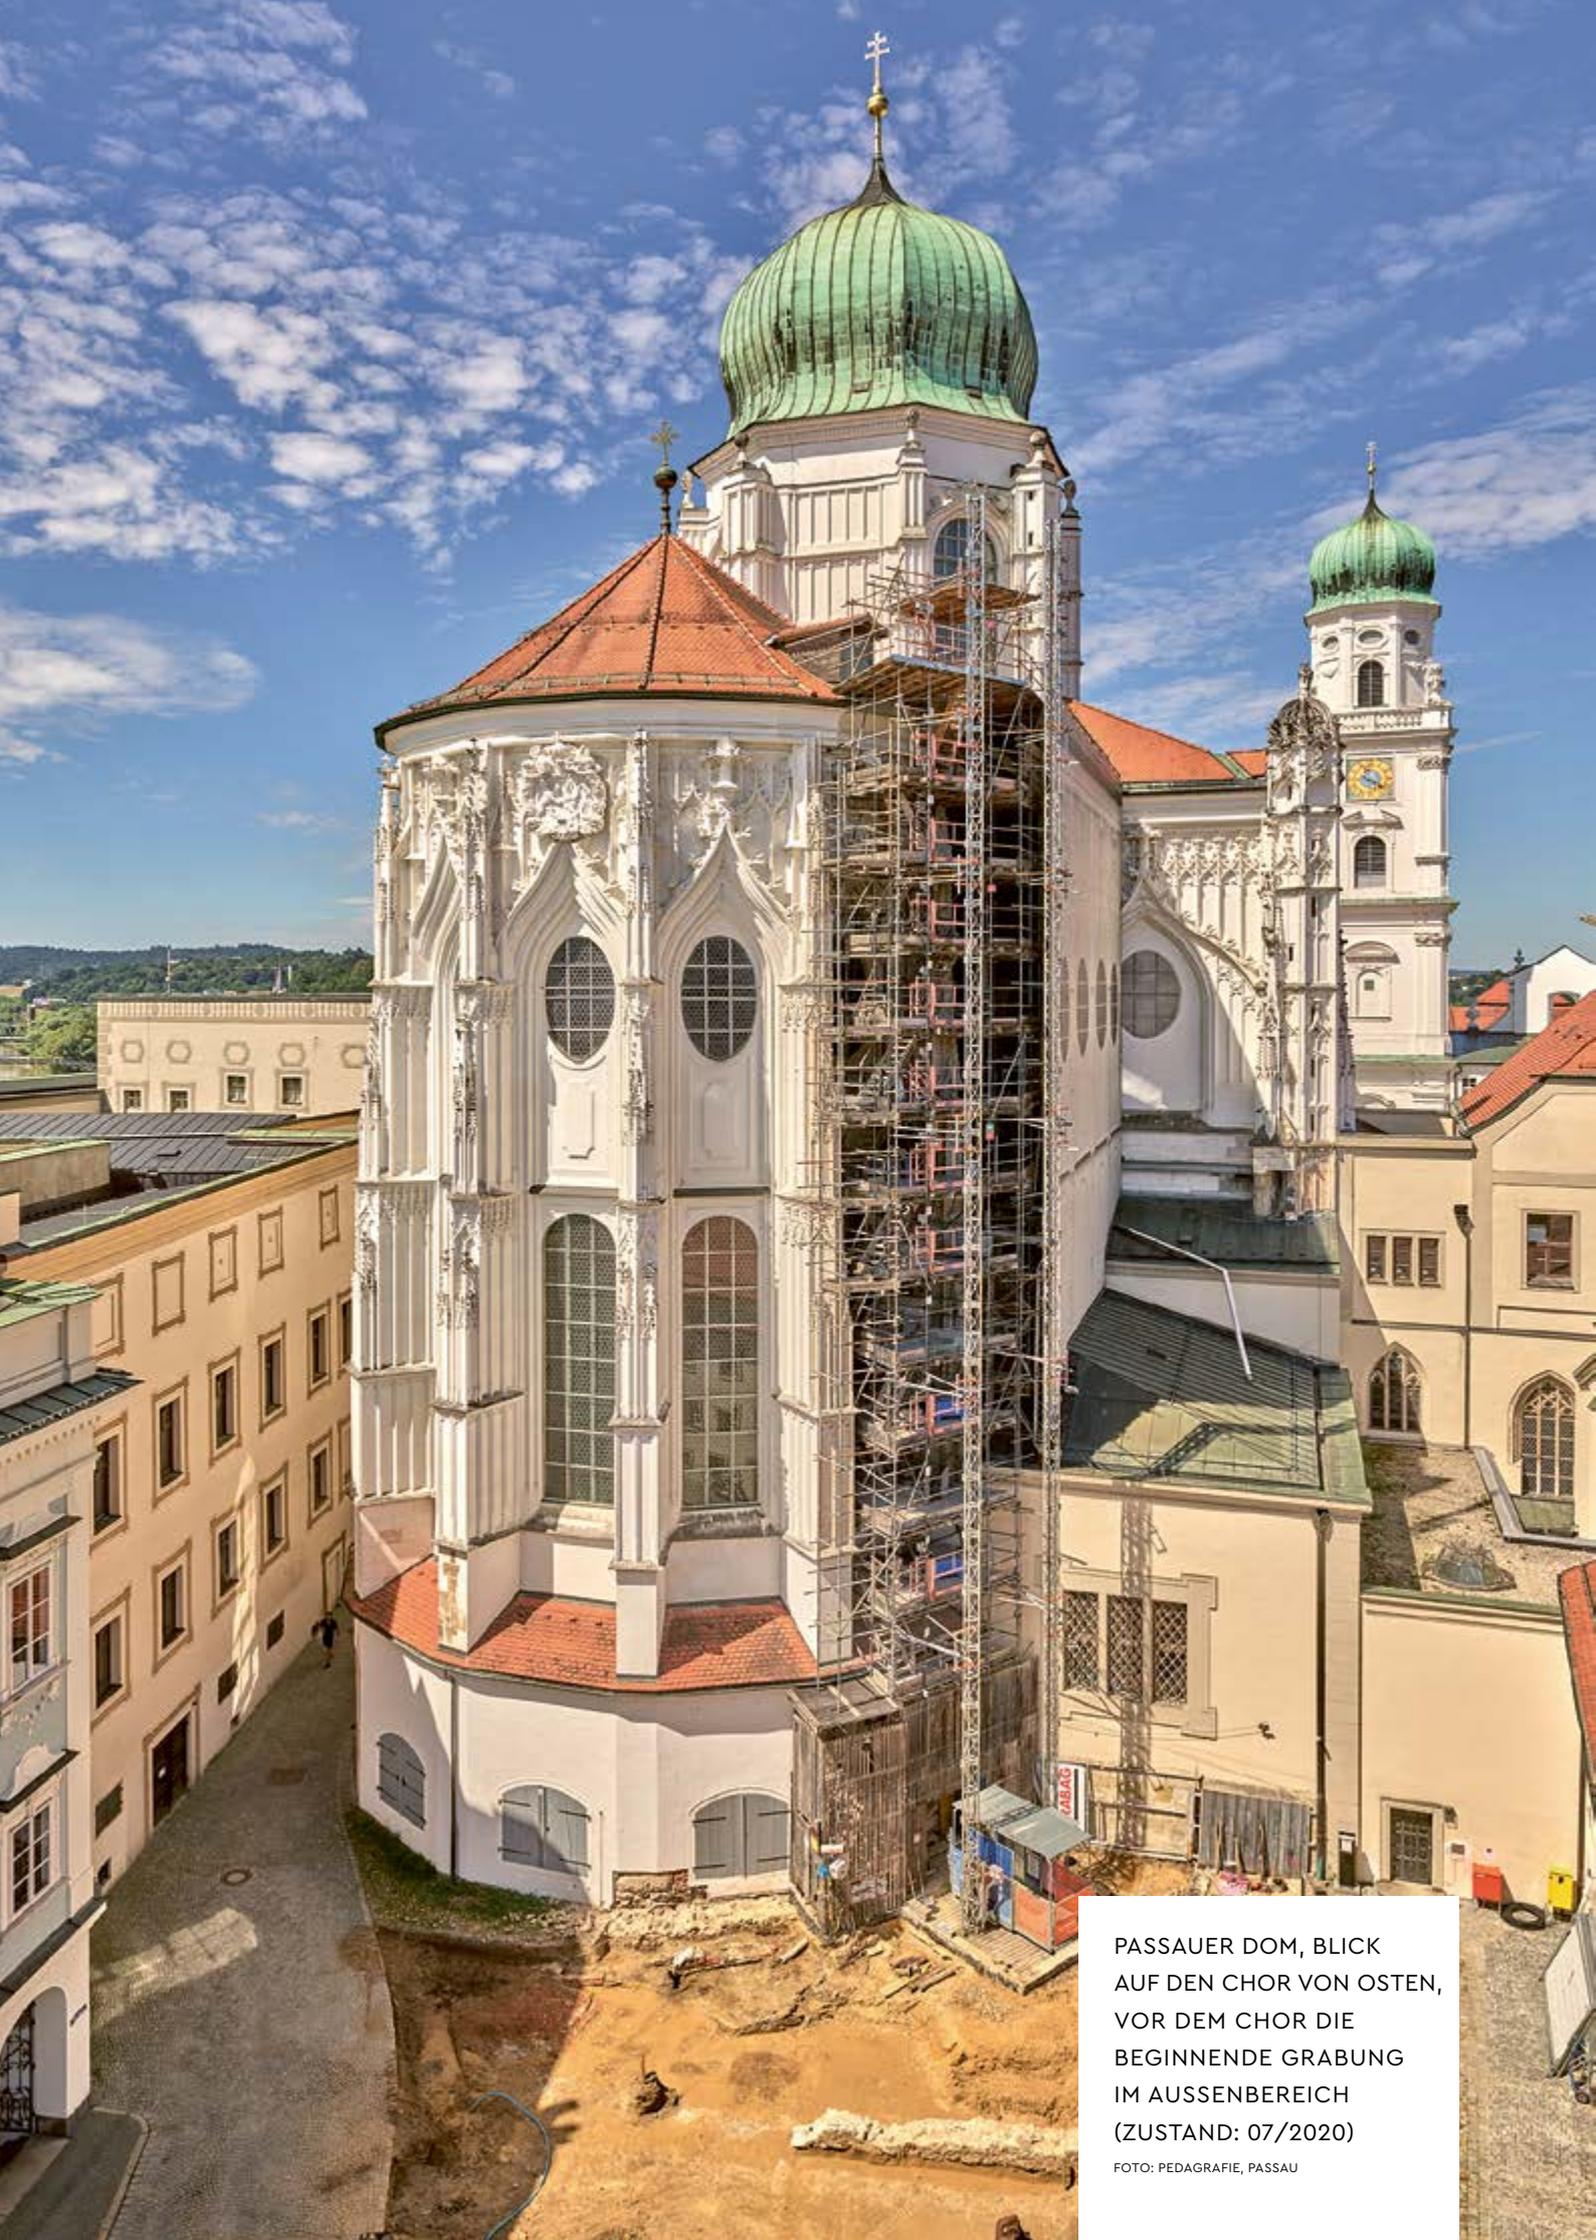
PASSAUER DOM, BLICK
AUF DEN CHOR VON OSTEN,
VOR DEM CHOR DIE
BEGINNENDE GRABUNG
IM AUSSENBEREICH
(ZUSTAND: 07/2020)
