## Trocknen, Sanieren und ein Kunstwerk im Turm

In der zweiten Junihälfte beginnt der Wiederaufbau des ehemaligen Jugendzentrums

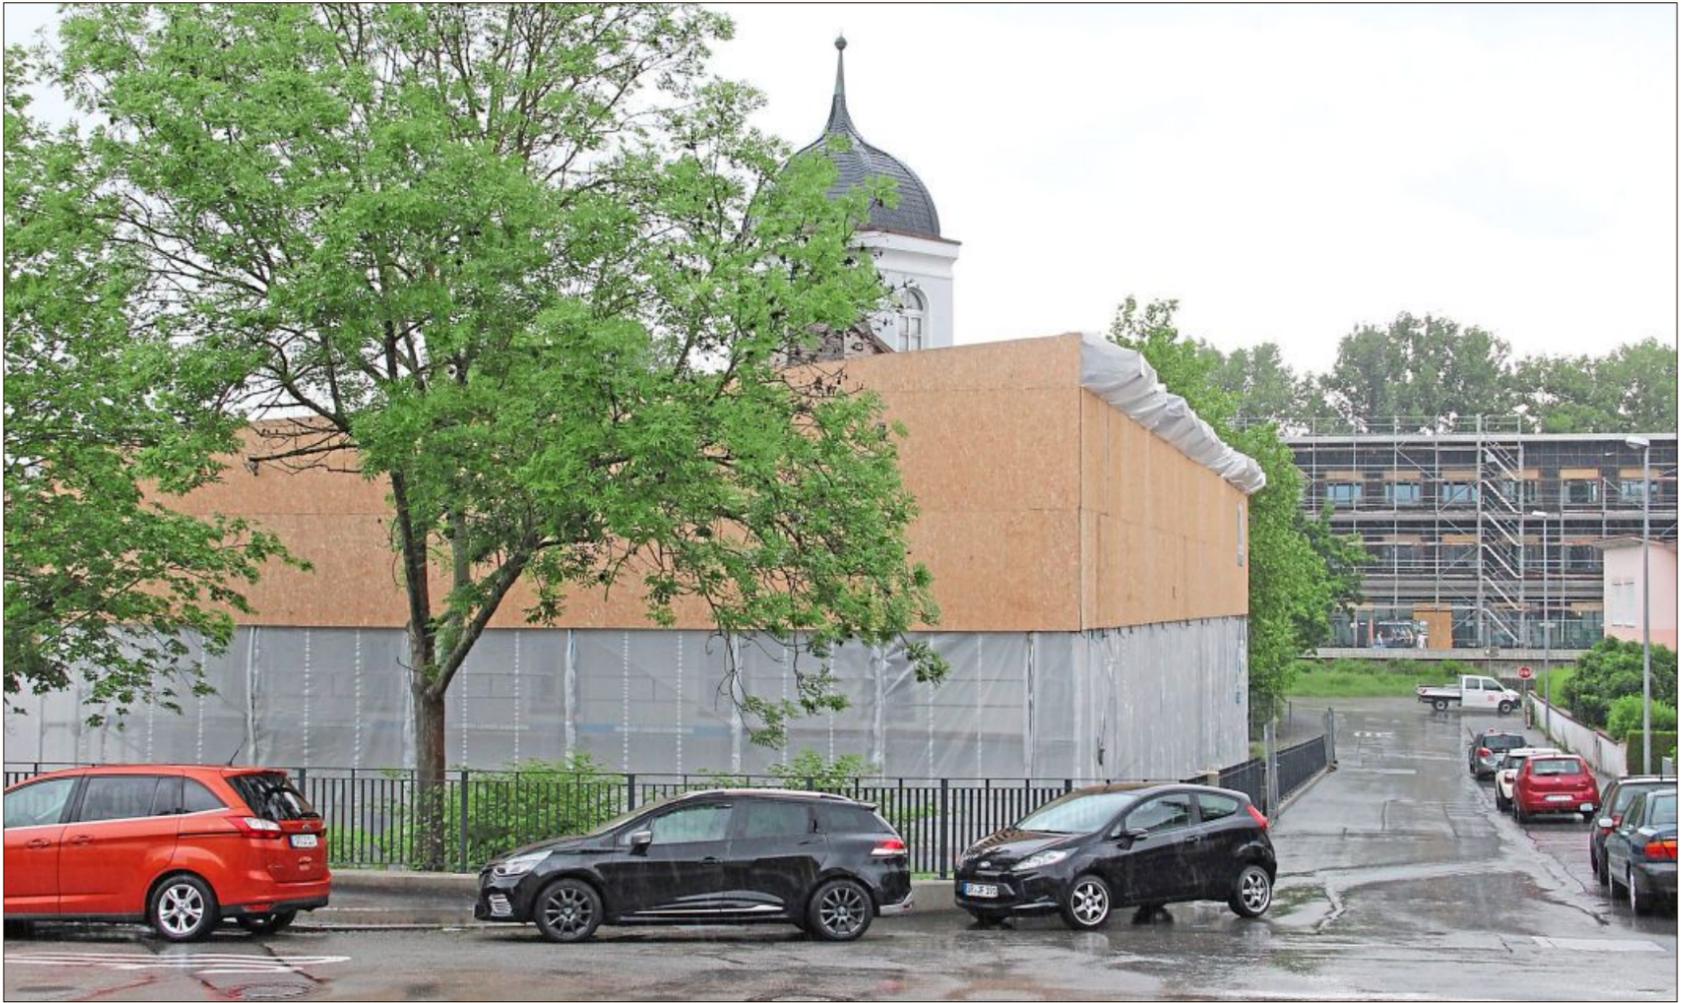
Das ehemalige Jugendzentrum an der Petersgasse: Der Dachstuhl des aufwendig sanierten Gebäudes brannte im Oktober 2017 kurz vor der Inbetriebnahme als Lehrstuhl- und Verwaltungsgebäude des TUM-Campus ab. Der Wiederaufbau beginnt nach Angaben des Staatlichen Bauamts Passau in der zweiten Junihälfte.

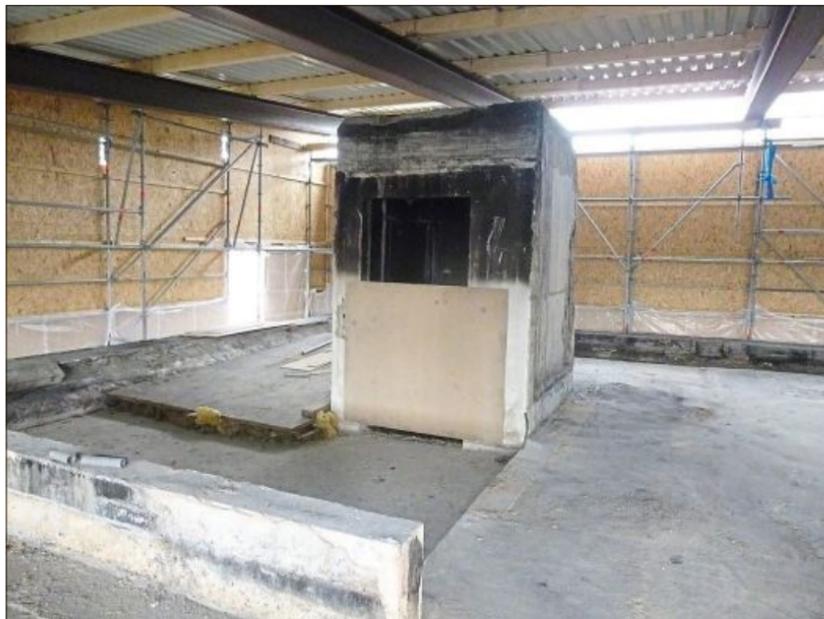
Blick in den Dachstuhl: Der Schachtkopf des Aufzugs (Mitte) muss wegen der Brandschäden neu gebaut werden. Foto: Staatliches Bauamt Passau

ein. Sie müssen zunächst die Bodenplatte im Erdgeschoss aufschneiden, um die Grundleitungen auszutauschen. Im Juli beginnt dann der Einbau von Elektrik, Heizung, Lüftung und Sanitäranlagen, der mehrere Monate dauern wird. Ab Ende September soll der neue Dachstuhl errichtet werden, und im Winter folgt der Innenausbau.

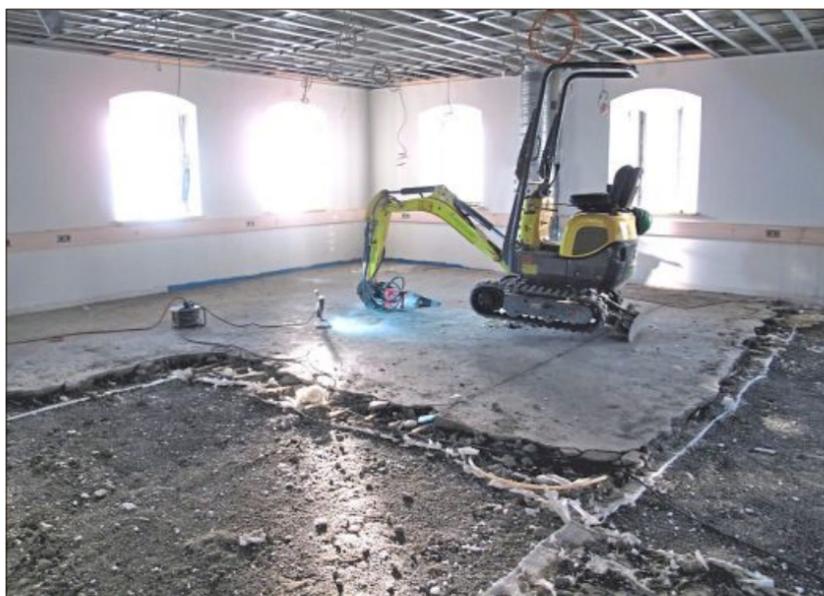
Die erst 2017 eingebauten Böden, Estriche, Installationen und auch die Fußbodenheizung (Bild) mussten herausgerissen werden. Foto: Staatliches Bauamt Passau

Sterl, Bereichsleiter für Hochbau am Staatlichen Bauamt Passau, und seine Mannschaft mussten noch einmal von vorne anfangen. Um den stark in Mitleidenschaft gezogenen Bau zu schützen, wurde er noch vor dem Winter provisorisch eingehaust und ein Notdach errichtet. Dann begann der Rückbau: Fußböden, Estriche, Leichtbauwände, abgehängte Decken und verbaute Gebäudetechnik mussten raus. Luftentfeuchter wurden aufgestellt, die Räume beheizt, es bildete sich dennoch Schimmel, der mit einer „mikrobiellen Feinreinigung“ beseitigt worden ist. Das Obergeschoss ist inzwischen trocken, doch im Erdgeschoss laufen auch jetzt noch die Trockengeräte.

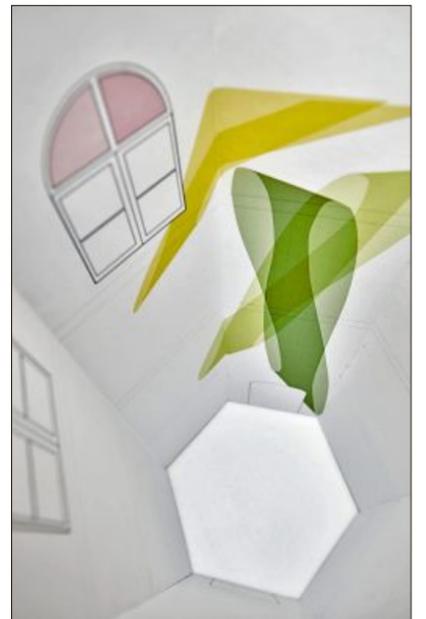
Das Modell zeigt die Wandmalerei im Turm. Foto: Marcel Peda, Passau

Und dann gibt es noch eine Besonderheit: Der sechseckige und drei Geschosse hohe Turm in der Mitte des Gebäudes wird künstlerisch gestaltet. Er erhält eine Wandmalerei, „die in den Blattfarben der Jahreszeiten schwungvoll die Sonnenstände im Jahreslauf nachzeichnet“, so Sterl. Farbige Gläser in den Oberlichtfenstern des Turmes sollen das Kunstobjekt auch nach außen wirken lassen. Und nach innen erwartet Sterl eine „besondere Atmosphäre“ durch die barocke Farbgebung und die Maltechnik, die an klassische Freskomalerei erinnert. Das Kunstwerk von Karl Heinz Einberger und Valentin Goderbauer aus Freising wurde in einem Wettbewerb ausgewählt.
